Der Schwanentempel mit sanierten Fugen zwischen den Kacheln und gereinigten Schwänen

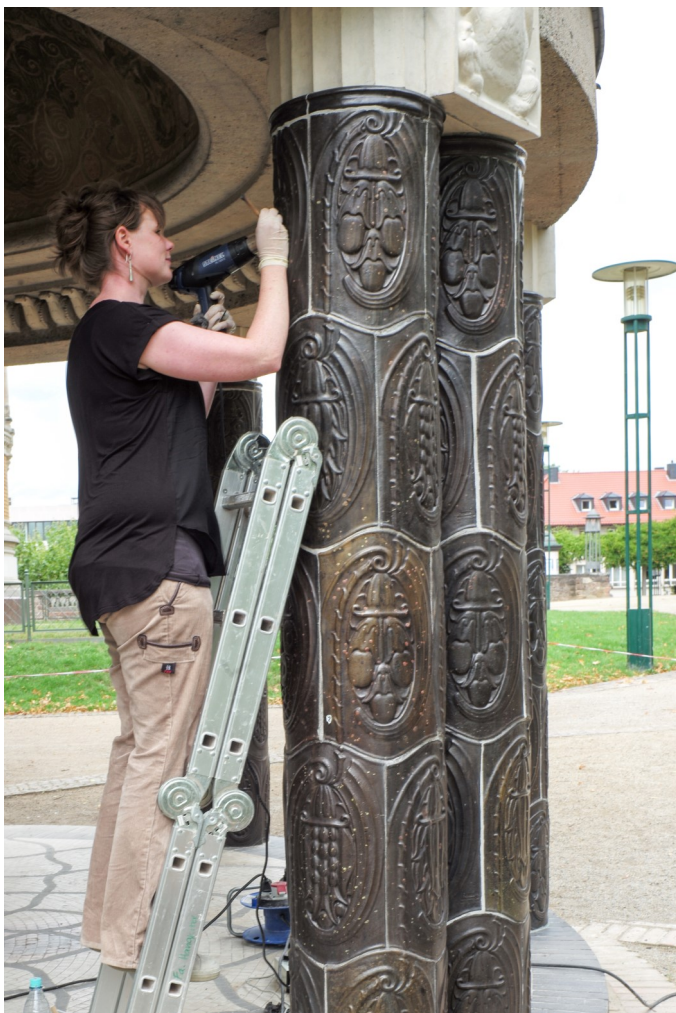
Die Restauratorin Frau Stall bei der Reinigung und Verschließung eines der zahllosen vertikalen Risse in den Kacheln auf den acht Säulenpaaren

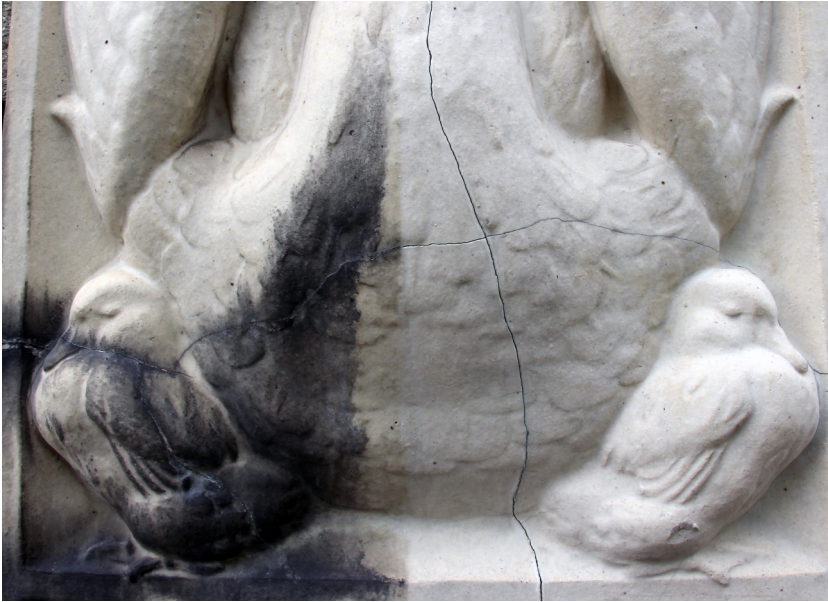
Teilansicht eines etwa zur Hälfte gereinigten Schwans mit vertikalem und horizontalem Riss

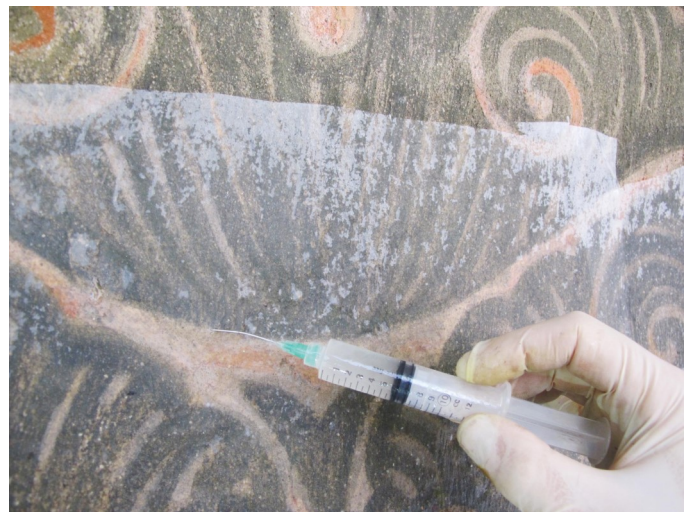
Festigung der Decken- / Gewölbemalerei

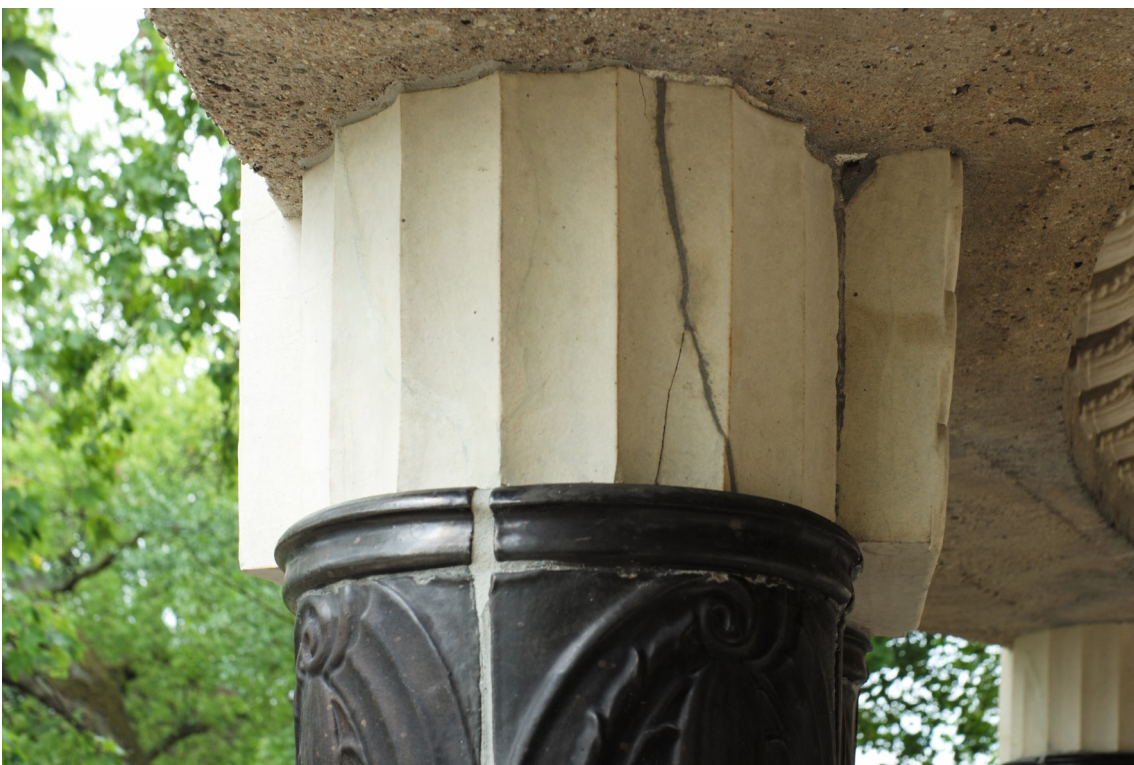
Säulenkapitell, nach der Reinigung und Schließung eines Risses (rechts) sowie eines fertig sanierten Risses in der frontal abgebildeten Kannelüre links daneben
